feedback

Rapports de difficultés en service de l'aviation canadienne

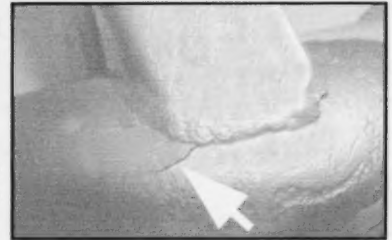
RDS n° 20050614008

Tube de conjugaison du gouvernail de direction fissuré

Au cours d'une inspection annuelle systématique, un exploitant a découvert une crique dans la soudure du tube de conjugaison du gouvernail de direction (référence 304201).

Heures depuis la mise en service initiale (HMSI) : 2679,8 heures

N'oubliez pas ceci. Il peut être difficile de déterminer si la soudure ou une pièce est criquée. Un essai non destructif peut être requis pour confirmer le défaut présumé. ✂

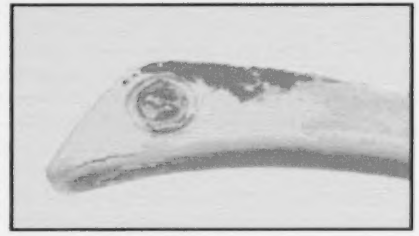
RDS n° 20050526003

Support de fixation du volet fissuré

Au cours d'une inspection de routine, une fissure a été découverte sur le support de fixation du vérin de volet intérieur gauche (référence 50-16003-6). Le support a été retiré, et une inspection approfondie a révélé quatre (4) fissures sur le support entourant le trou du boulon supérieur. Le volet était également fissuré sous l'extrémité avant du support. Le volet a été réparé, le support remplacé, et l'aéronef remis en service.

L'exploitant a demandé une inspection de ces pièces sur toute la flotte et le même défaut a été découvert sur un autre aéronef. Ce défaut peut être difficile à déceler. Le démontage du volet et du support de fixation du volet peut être nécessaire. ✂

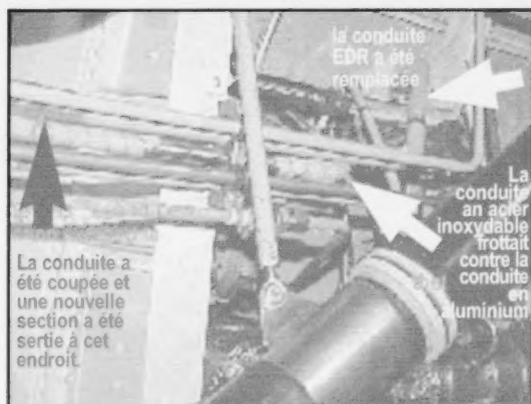
RDS n° 20050512002

Conduites hydrauliques usées par frottement

L'équipage de conduite a signalé un problème hydraulique HYD 1 LO PRESS et la quantité indiquée était de « zéro ». Le vol s'est poursuivi et l'appareil a atterri sur la piste sans autre incident. Après inspection, le personnel de maintenance a constaté que la conduite d'aspiration du circuit no 1 était usée par frottement à un point situé à 18 pouces de l'extrémité avant.

La conduite d'aspiration portant la référence 601R75286-37 (référence IPC 29-11-00, figure 4, article 120) frottait contre la conduite de pression en acier inoxydable du circuit hydraulique no 1. Une partie de la nouvelle conduite d'aspiration était raccordée en place par procédé Permaswage, assurant ainsi un espace suffisant entre les conduites. La conduite de pression a été inspectée et trouvée satisfaisante et la pompe entraînée par le moteur no 1 a été remplacée.

Si un espace suffisant avait séparé les deux conduites, ce problème aurait pu être évité. Une bande de Teflon autour de l'une ou des deux conduites, ainsi qu'un espace suffisant auraient procuré une protection supplémentaire à cette zone à dégagement réduit. Nous rappelons aux TEA qu'ils doivent se munir de l'équipement de protection adéquat lorsqu'ils manipulent du « Skydrol ». ✖

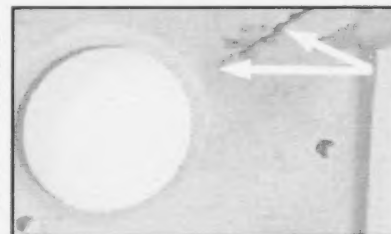
RDS n° 20050527012

Ferrure du volant d'orientation du train avant fissurée

L'exploitant d'un Cessna 550 a fait face à de multiples problèmes de shimmy du train avant de son appareil. Après la résolution du problème, on a vérifié que la zone a été inspectée afin de vérifier la présence de dommages indirects associés au shimmy du train avant. La ferrure (référence 556561851) était fissurée. La pièce a été remplacée, et l'avion remis en service.

Le correspondant a fait remarquer que ces ferrures étaient vulnérables aux fissures et que Cessna avait fabriqué des ferrures plus épaisses comme mesure corrective. La ferrure fissurée était l'un des nouveaux modèles fabriqués.

Si vous avez fait face à un problème semblable, c.-à-d. un shimmy du train avant, nous invitons les exploitants à inspecter cette zone afin de déceler la présence de ferrures fissurées. ✖

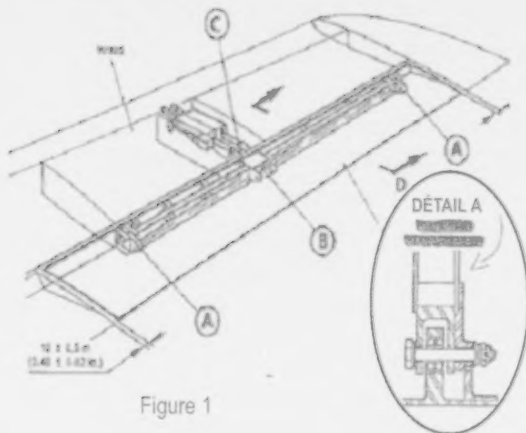
Figure 1

Boulons des ailerons de commandes de vol

Durant la réinstallation de l'aileron gauche après un entretien, le technicien a remarqué que les boudins (référence 33412TX080041XA) de l'aileron aux points de fixation no 1 et no 3 du roulement étaient posés incorrectement. Après vérification, les boudins de l'aileron droit étaient également mal posés. Les boudins des ailerons gauche et droit avaient été posés dans le sens contraire du détail A. Les boudins ont été retirés, inspectés et reposés conformément au dessin IAW DA90 MM 57-511. (Voir, figure 1, détail A)

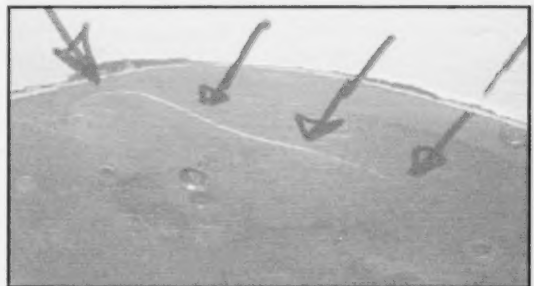
RDS n° 20050422004

Fissure sous l'antenne

Au cours d'une mise à jour de l'avionique, l'antenne ADF avant a été retirée, et le technicien a découvert une fissure de trois pouces dans le revêtement du fuselage.

Aucune inspection systématique n'est exigée sous l'antenne, bien qu'il semble que Learjet prévoit modifier le calendrier d'inspection pour exiger une inspection structurale sous ces antennes.

Transports Canada recommande qu'une tâche d'inspection spéciale pour toute l'antenne soit ajoutée dans le cadre des instructions de maintien de la navigabilité afin de prévenir les dommages structuraux et la corrosion.

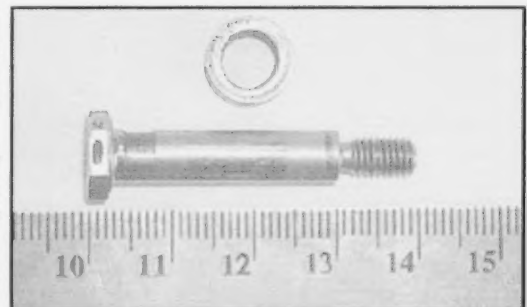
RDS n° 20050510015

Boulons de fixation du gouvernail de direction usés

La pièce ECE-TM-02-327 de Pilatus a été installée sur l'aéronef environ 1 000 heures plus tôt que prévu. Ce boulon était plus long afin d'éviter toute fixation flottante malgré un serrage complet.

Pilatus étudie ce bulletin de service et la cause de l'usure prématurée. ✖

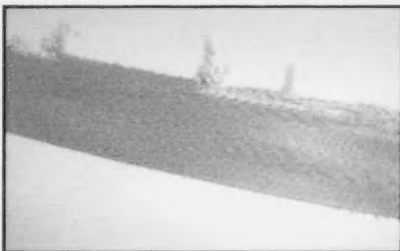
Harnais de sécurité effiloché

Un défaut a été découvert sur le harnais de sécurité du pilote (référence 504339401). Le tissu était effiloché entre le harnais et un support de fixation pour la housse de dossier de siège.

L'effilochage a été causé par la sortie et la rentrée de l'enrouleur automatique du harnais de sécurité sur une période de deux mois et après de nombreux vols. Puisque le support en question était doté d'arêtes vives, il n'aurait normalement pas dû être installé tel quel. De plus, l'arrondi de l'un des deux supports servant à maintenir la housse de dossier de siège du pilote était plus prononcé que l'autre.

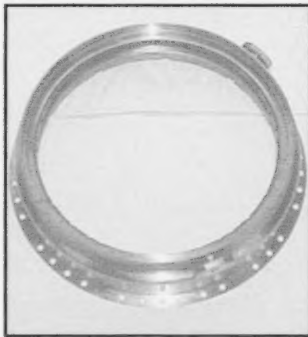
Joint carbone

Fumée dans la cabine

Durant le cabrage, l'équipage de la cabine a signalé la présence de fumée dans la cabine. Puis, un message du poste de pilotage a été entendu, indiquant la présence de fumée dans les toilettes. Les membres de l'équipage de conduite ont remarqué de la fumée, ont immédiatement enfilé des masques à oxygène et ont dépressurisé l'avion. Peu de temps après, le pilote a reçu un message indiquant la présence de fumée dans la soute et a aussitôt déclenché les extincteurs de soute.

Le personnel d'entretien a relié le problème à une importante fuite d'huile sur le moteur n° 2 et a constaté que le ressort de retenue du joint d'huile du roulement n° 1. Une vérification approfondie a révélé que le joint carbone (référence STA6270B) s'était rompu.

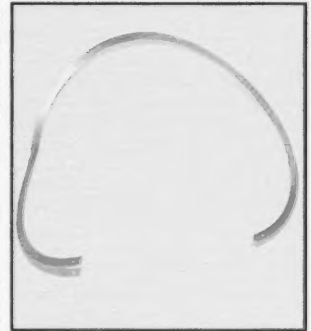
Anneau de retenue

Les joints carbone radiaux constituent les limites avant et arrière des trois carter dans lesquels les principaux roulements de moteur sont situés. Ces joints carbone sont mis sous pression par l'air prélevé au 7^e étage du compresseur, qui est réduit considérablement, soit à environ 15 lb/po2. Les premières vapeurs d'huile dans la cabine pourraient être attribuables à une fuite indésirable d'huile de l'un des joints carbone. ✖

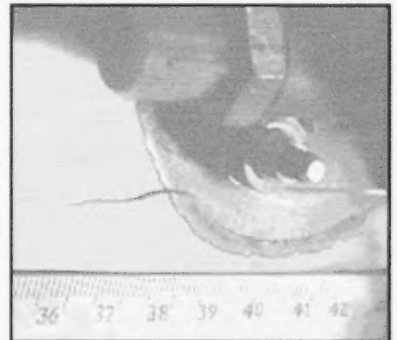
Fissuration du carter de la chambre de combustion (chambre de tranquillisation)

Lors du dépannage, le personnel de maintenance a découvert la présence d'une fissure dans la chambre de tranquillisation du carter de la chambre de combustion au niveau du bossage d'air de prélèvement client (P3).

Une recherche effectuée dans les rapports de difficultés en service (RDS) a permis de découvrir deux autres cas de fissure du carter de la chambre de combustion sur des moteurs de cette série. Ces deux RDS précisaient que les vibrations importantes produites par un rotor défectueux au 2^e étage du compresseur avaient provoqué la fracture du carter de la chambre de combustion. Un RDS reçu d'un autre exploitant précisait qu'un serrage exagéré de la vanne d'antigivrage au moment de l'installation pouvait exercer des contraintes excessives sur la zone soudée au niveau du bossage P3 et causer une fissuration de la chambre de tranquillisation. ✖

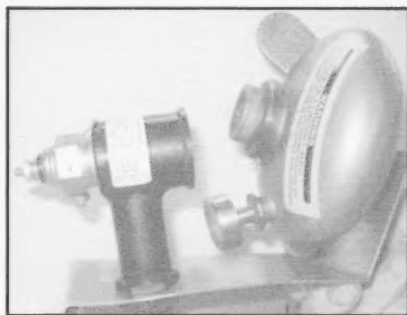
RDS n° 20050506002 et 20050506012

Déclenchement intempestif des bouteilles extincteurs de l'APU

Au cours d'une inspection de routine, le personnel de maintenance a constaté que la bouteille extincteur de l'APU affichait « 0 » lb/po2.

L'enquête, menée par l'exploitant afin de déterminer la cause de cette défectuosité, a révélé que lorsqu'on appuyait deux fois sur le « poussoir d'essai d'alarme d'incendie de l'APU » ou que ce poussoir était maintenu enfoncé trop longtemps, il était possible d'activer et de décharger la bouteille extincteur de l'APU. L'exploitant a communiqué avec le fabricant à propos de cet incident. Lorsqu'il a retiré la bouteille, l'opérateur a constaté qu'elle s'était séparée de la buse de décharge.

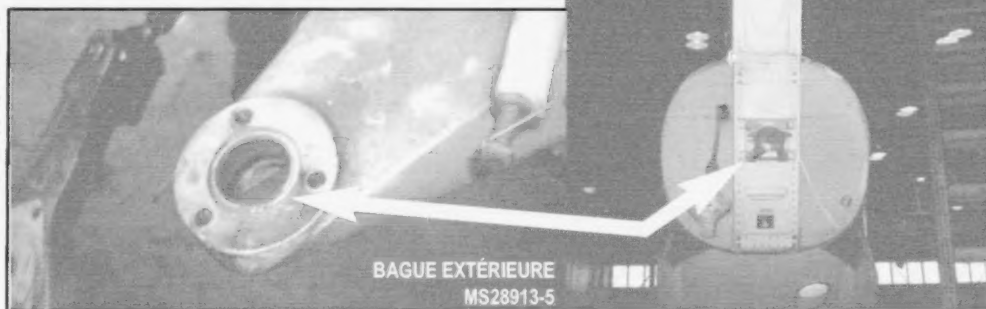
L'inspection approfondie du gouvernail de direction et de sa structure a révélé que le roulement (référence MS28913-5) du point d'articulation inférieur s'était complètement désagrégé, ce qui a entraîné descente de direction. Certaines parties du roulement ont été retrouvées dans le cône arrière et tout ce qui restait dans l'articulation était la bague de roulement extérieure. Lorsque la bague de roulement a été retirée, une légère corrosion était évidente.

La FAA a été informée de cet incident. Le correspondant a fait remarquer qu'aucun contrôle de corrosion ni aucune lubrification ne sont requis dans cette zone, conformément au chapitre 12 du manuel de maintenance de l'aéronef.✖

La zone endommagée de la charnière a été nettoyée et inspectée avant que le roulement ne soit remplacé par un roulement en bon état.
